GUTACHTEN

Betr.: **Untersuchung und Bewertung des Zustandes
von Sichtmauerwerksfassaden nach
Instandsetzung mit der Funcosil[®] - Ziegel -
Schlammverfugung nach 16- und 20-jähriger
Freibewitterung**

Auftraggeber: **Remmers Bauchemie GmbH
Bernhard - Remmers Straße 13
49624 Lönigen**

Datum des Gutachtens: **31. August 2000**

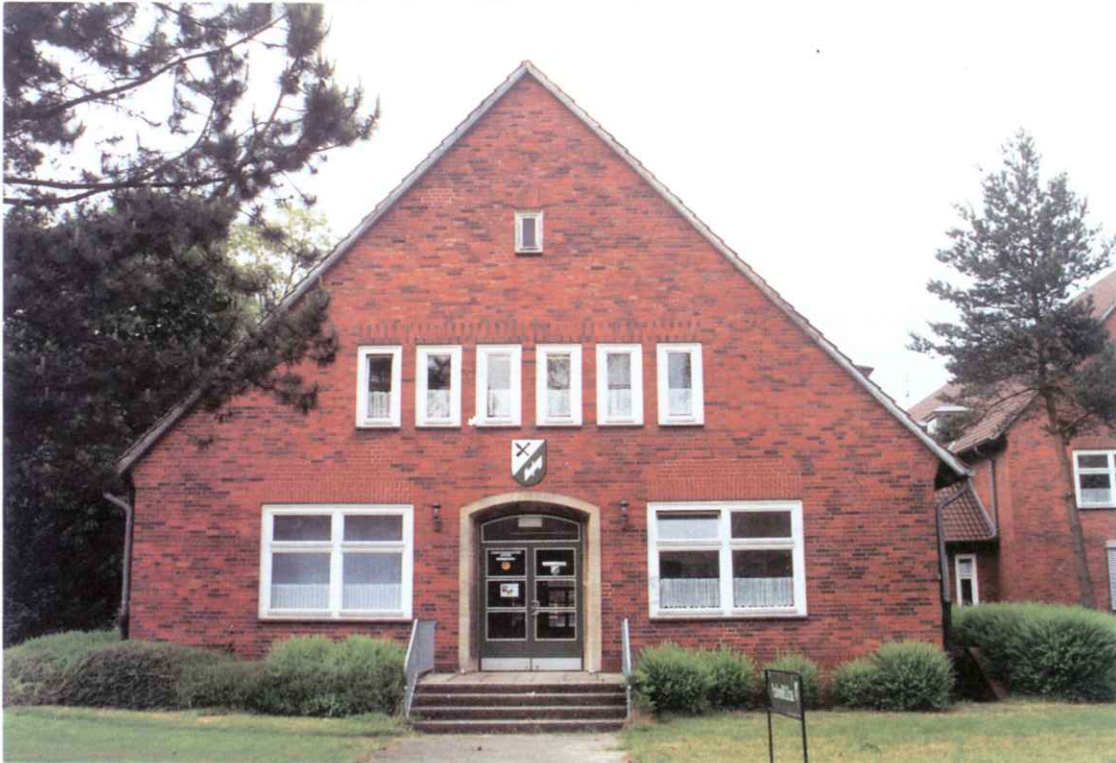
Bild 1: Fassadenansicht Gebäude A (Bundeswehrkaserne Wesendorf)

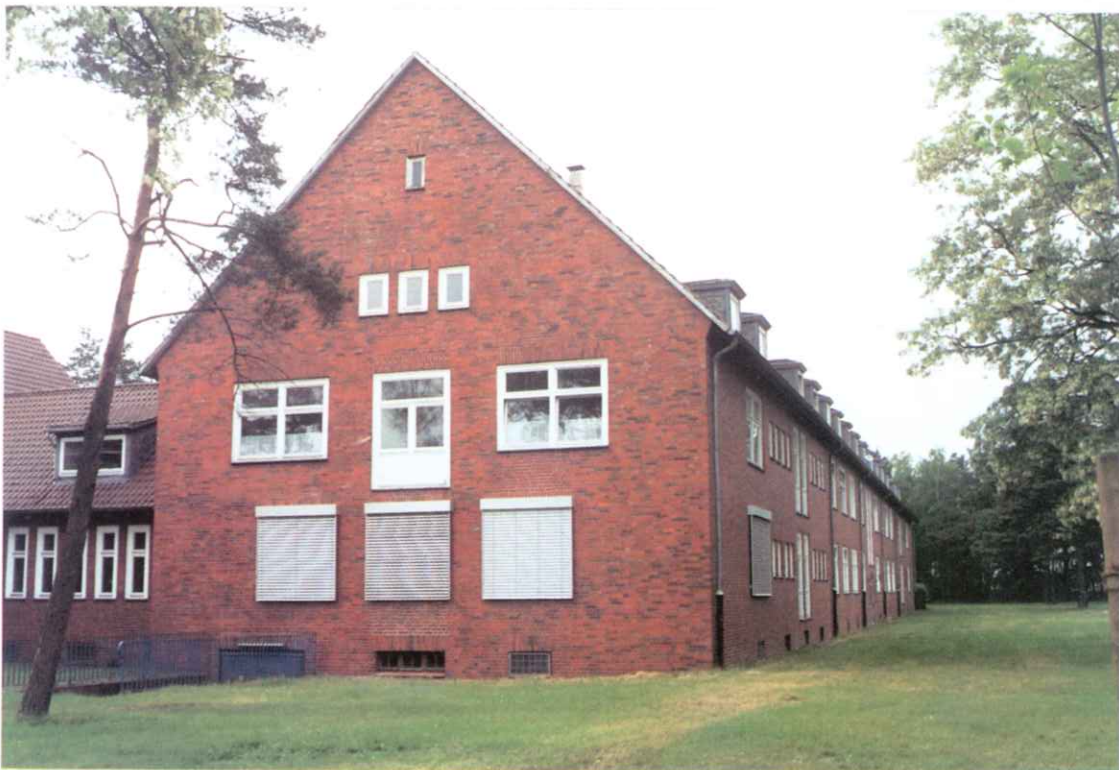
Bild 2: Fassadenansicht Gebäude A (Bundeswehrkaserne Wesendorf)

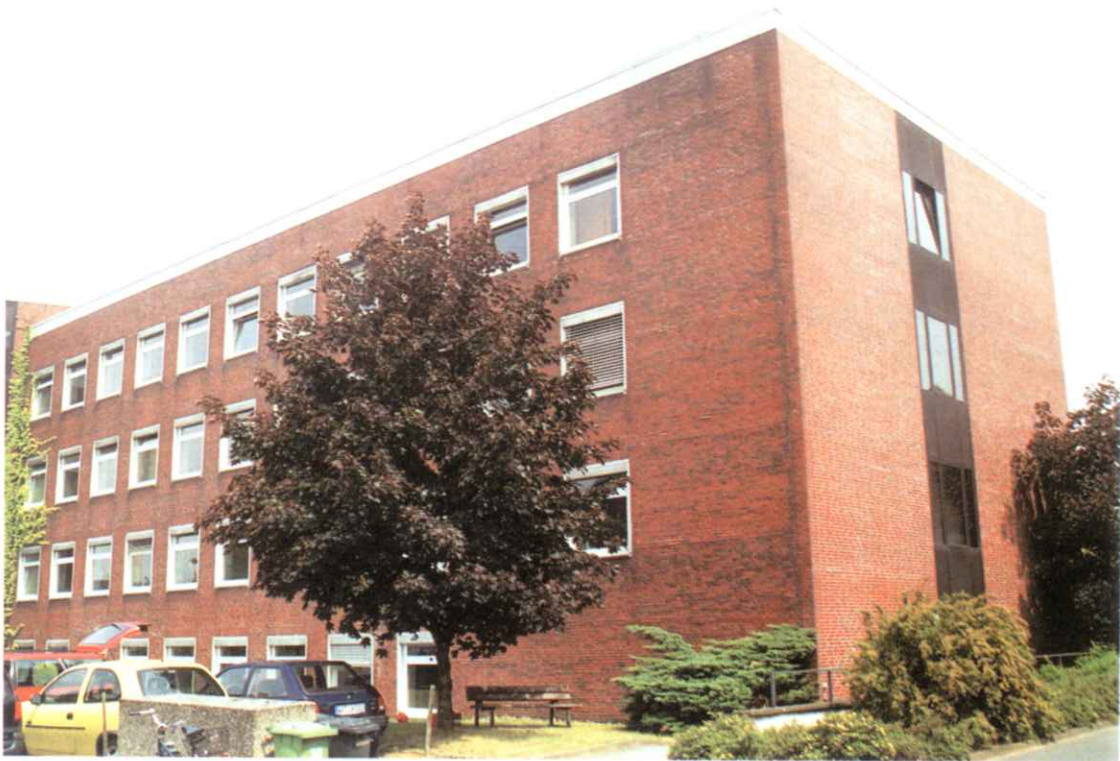
Bild 3: Fassadenansicht Gebäude B (sanierte Bereiche)

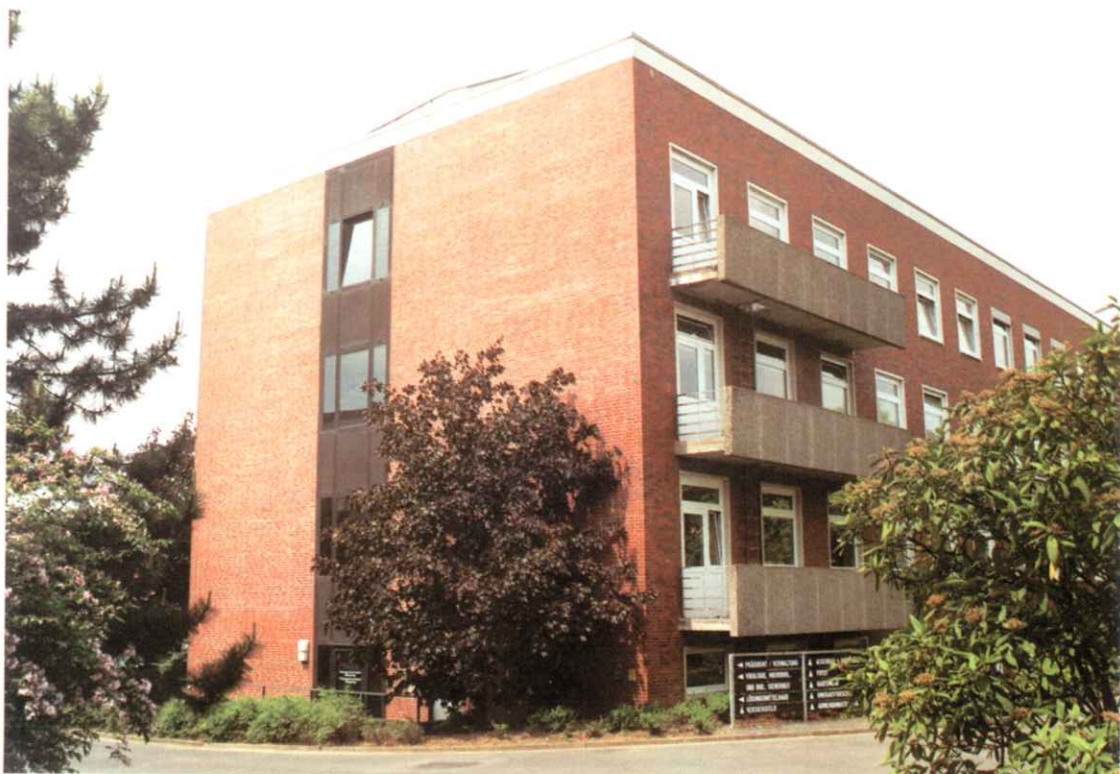
Bild 4: Fassadenansicht Gebäude B (rechter Gebäudeflügel nicht saniert)

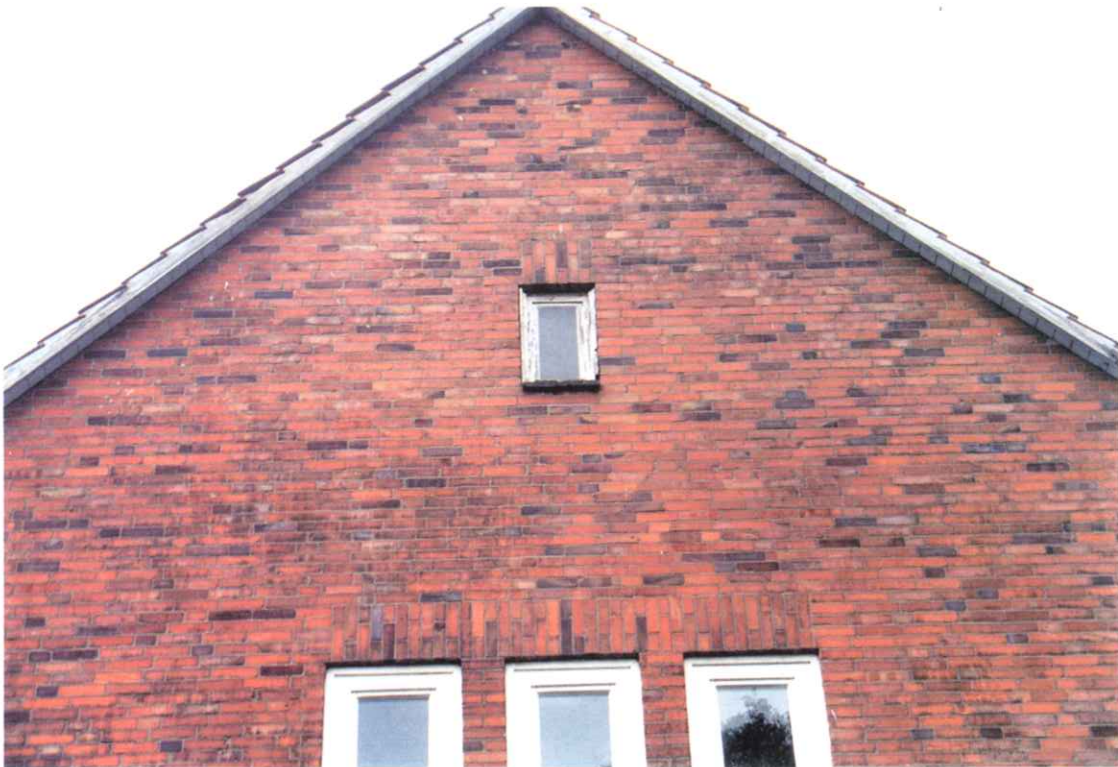
Bild 5: Giebelbereich Gebäude A, Süd-Südwestseite

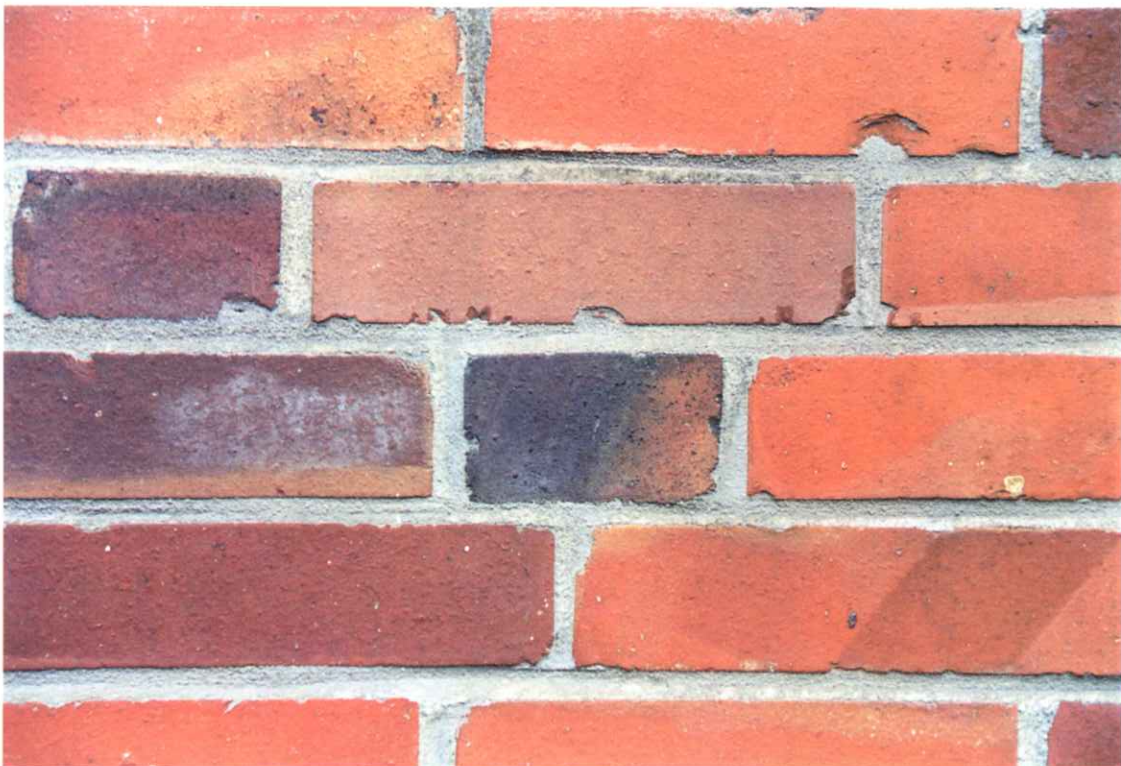
Bild 6: Detailaufnahme eines Sichtmauerwerksabschnittes von Gebäude A

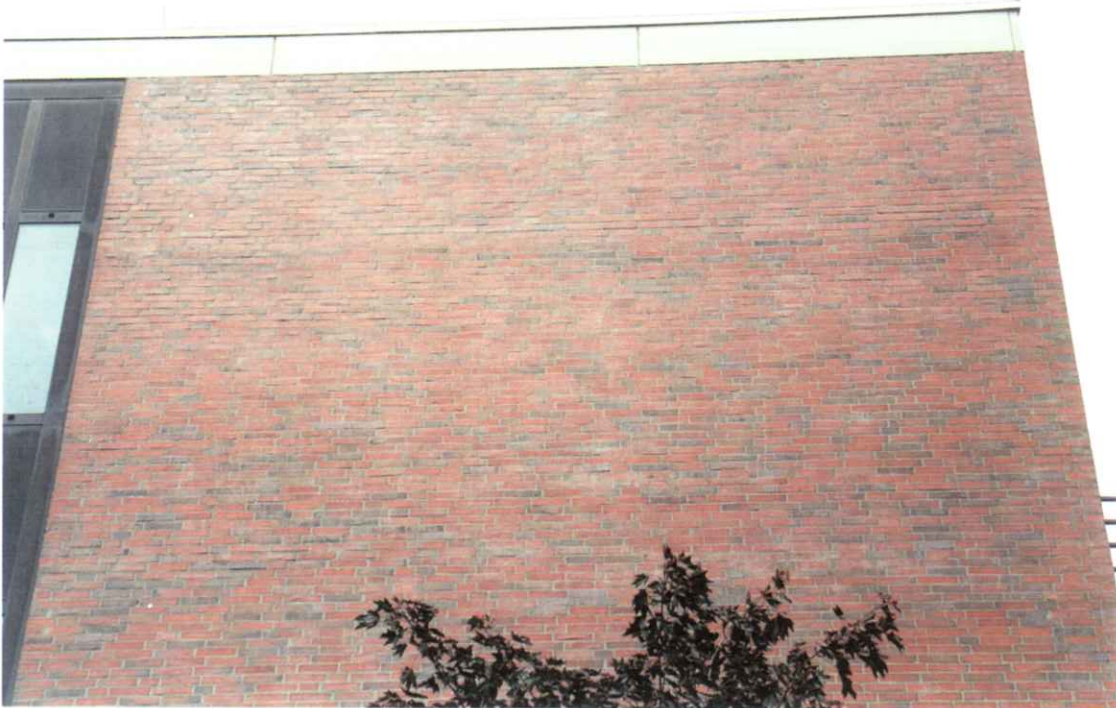
Bild 7: Giebelbereich Gebäude A, Süd-Südostfassade

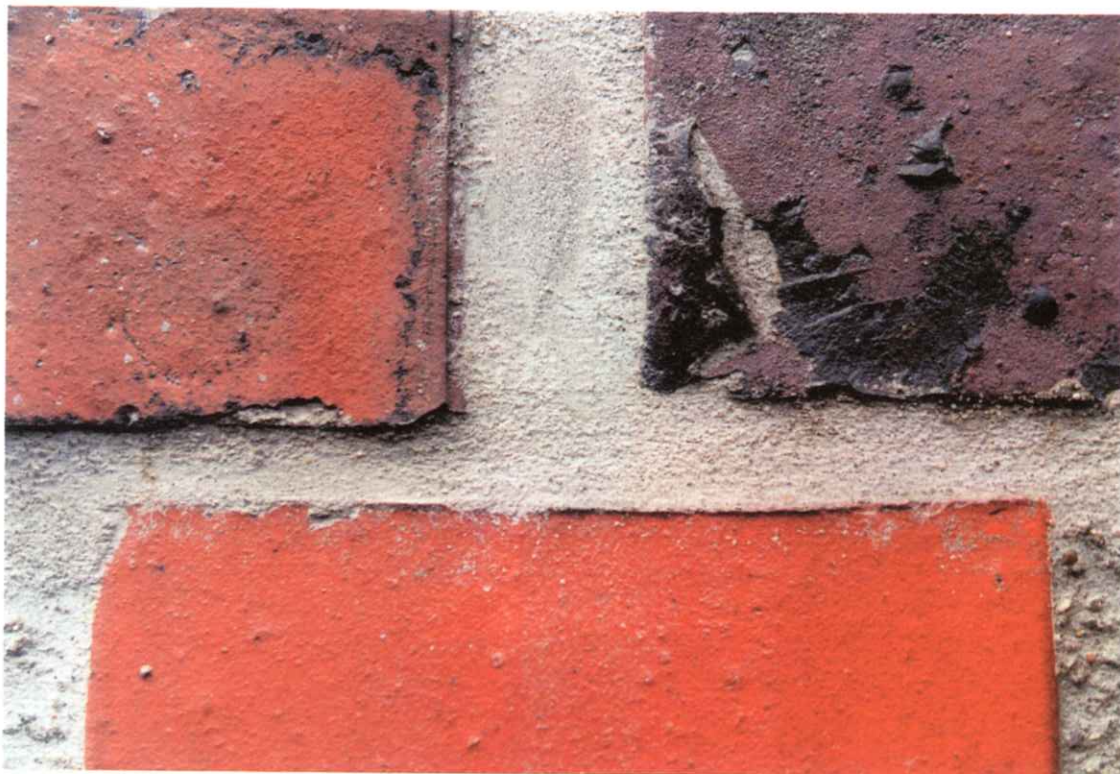
Bild 8: Detailaufnahme eines Sichtmauerwerksabschnittes von Gebäude B

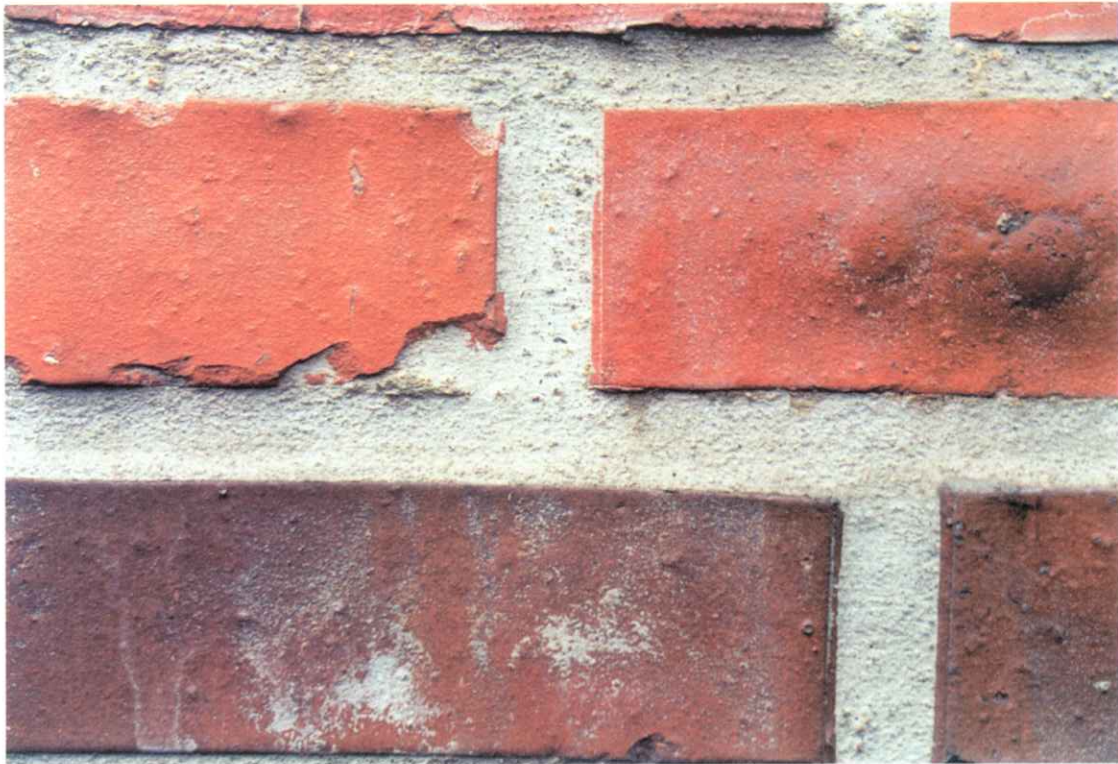
Die Ziegeloberflächen beider Objekte sind bis auf kleinere Mörtelpartikel in Fehlstellen der Brennhaut frei von dem Schlämmver fugungsmörtel. Ein gelegentlich aus führungsbedingt zu beobachtender Zementschleier auf den Ziegeln war nur an wenigen Teilflächen zu erkennen. Das Gesamtbild der Sichtmauerwerks oberfläche wird hierdurch sowie durch die partiellen Mörtelrückstände in Ziegeloberflächenvertiefungen (Bild 9) nur unwesentlich beeinträchtigt.

Bild 9: Partielle Mörtelrückstände in Ziegelfehlstellen und rauhen Oberflächen

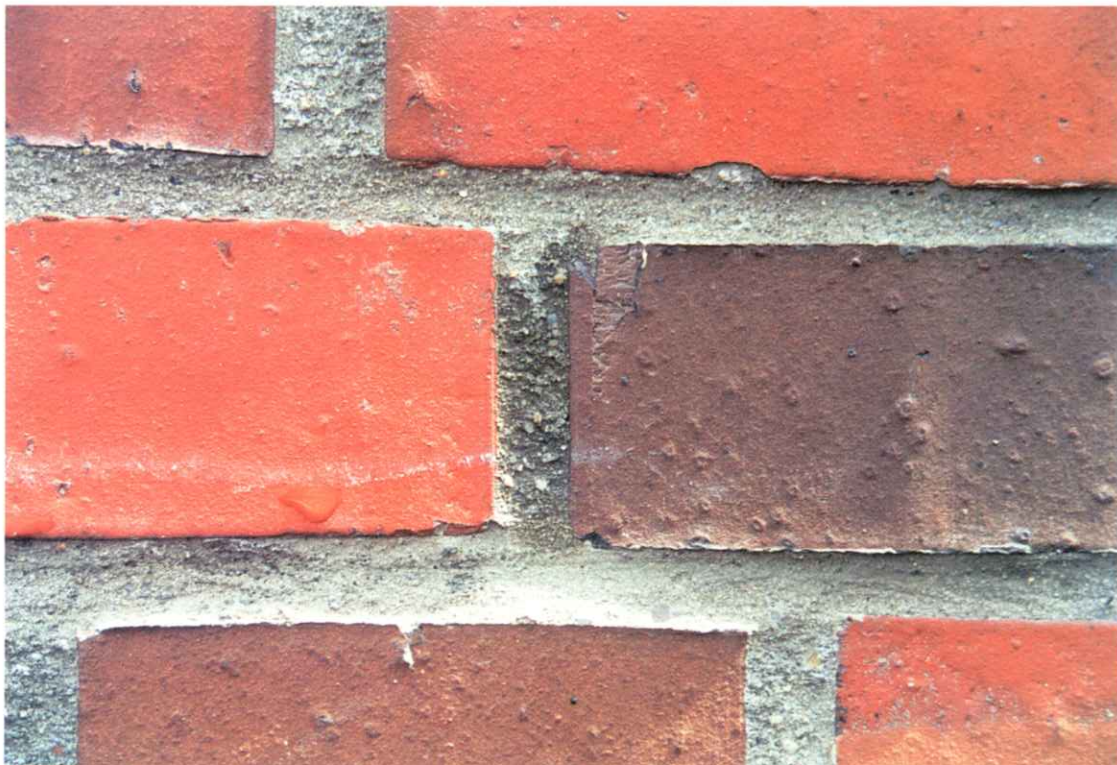
Wasseraufnahmen von 10 bis 30 ml pro 15 min wurden dagegen an Stellen der West-Südwestfassade gemessen. Diese Werte sind zwar in Hinblick auf eine Schlagregendichtigkeit als gering, für hydrophobierte Sichtmauerwerke jedoch als zu hoch zu werten. Diese dort festgestellte Wasseraufnahme lässt sich auf Ausführungsfehler bei den Schlammverfugungsarbeiten zurückführen. Bei näherer Betrachtung der Testflächen ist festzustellen, dass die Wasseraufnahme sich auf wenige Stellen beschränkt, wo offensichtlich keine neue Fugenschlämme aufgetragen worden ist und/oder eine unvollständige Hydrophobierung erfolgt ist. Deutlich zu erkennen ist dieses auf Bild 10, welches eine Testfläche nach Entfernen der Wasseraufnahmeprüfplatte zeigt. Im Gegensatz zu den sehr schnell abgetrockneten Bereichen einer intakten hydrophobierten Zone (helle Bereiche) sind die Fehlstellen an der dunklen Verfärbung durchfeuchteter Mörtelbereiche zu erkennen.

Da es sich vermutlich um punktuelle Schwachstellen und nicht um ein flächendeckendes Verhalten an der Fassadenseite handelt, sind die absoluten Mengen der Wasseraufnahme offensichtlich so gering, dass schädigende Auswirkungen auf das Ziegelmaterial nicht aufgetreten sind.

Bild 10: Partiiell fehlende hydrohobe Wirkung des Mörtels
